ČÁST DOKUMENTACE	STAVEBNĚ TECHNICKÉ ŘEŠENÍ

VEDOUCÍ PROJEKTANT	Ing. Aleš Holemý			
MÍSTO STAVBY	Bělehradská č.p.513, 530 02 Pardubice			
OBJEDNATEL PD	Statutární město Pardubice zastoupené MRFP,a.s.		číslo zakázky	HM2012-03-1000
<div style="border: 1px solid black; padding: 5px; text-align: center;"> Stavební opravy sociálního zařízení bytu č.22 – Bělehradská č.p. 513, Pardubice </div>			stupeň PD	DOKUMENTACE PRO VÝBĚR DODAVATELE
			datum	05/2012
			měřítko	
TECHNICKÁ ZPRÁVA STÁVAJÍCÍHO STAVU + FOTODOKUMENTACE			označení přílohy	01

TECHNICKÁ ZPRÁVA A FOTODOKUMENTACE

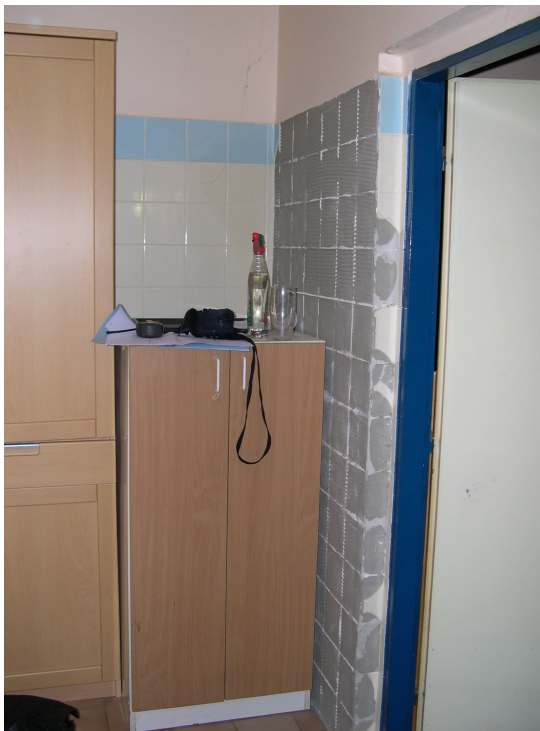
Stávající keramický obklad na stěnách, je místy opadaný, v těchto místech je pouze lepidlo (převážně se jedná o stěnu vedle dveří a za klozetem). Zařizovací předměty včetně madel jsou vlivem používání odžilé a poškozené. Stejně tak jsou vstupní dveře do sociálního zařízení poškozené. Na revizním otvoru do instalační šachty nejsou osazeny revizní dvířka, tím je prostor sociálního zařízení spojen s prostorem instalační šachty. Revizní dvířka do prostoru pod vanou jsou poškozené (z důvodu nevhodné polohy).

odstraněný keramický obklad vedle vstupních dveří do sociálního zařízení

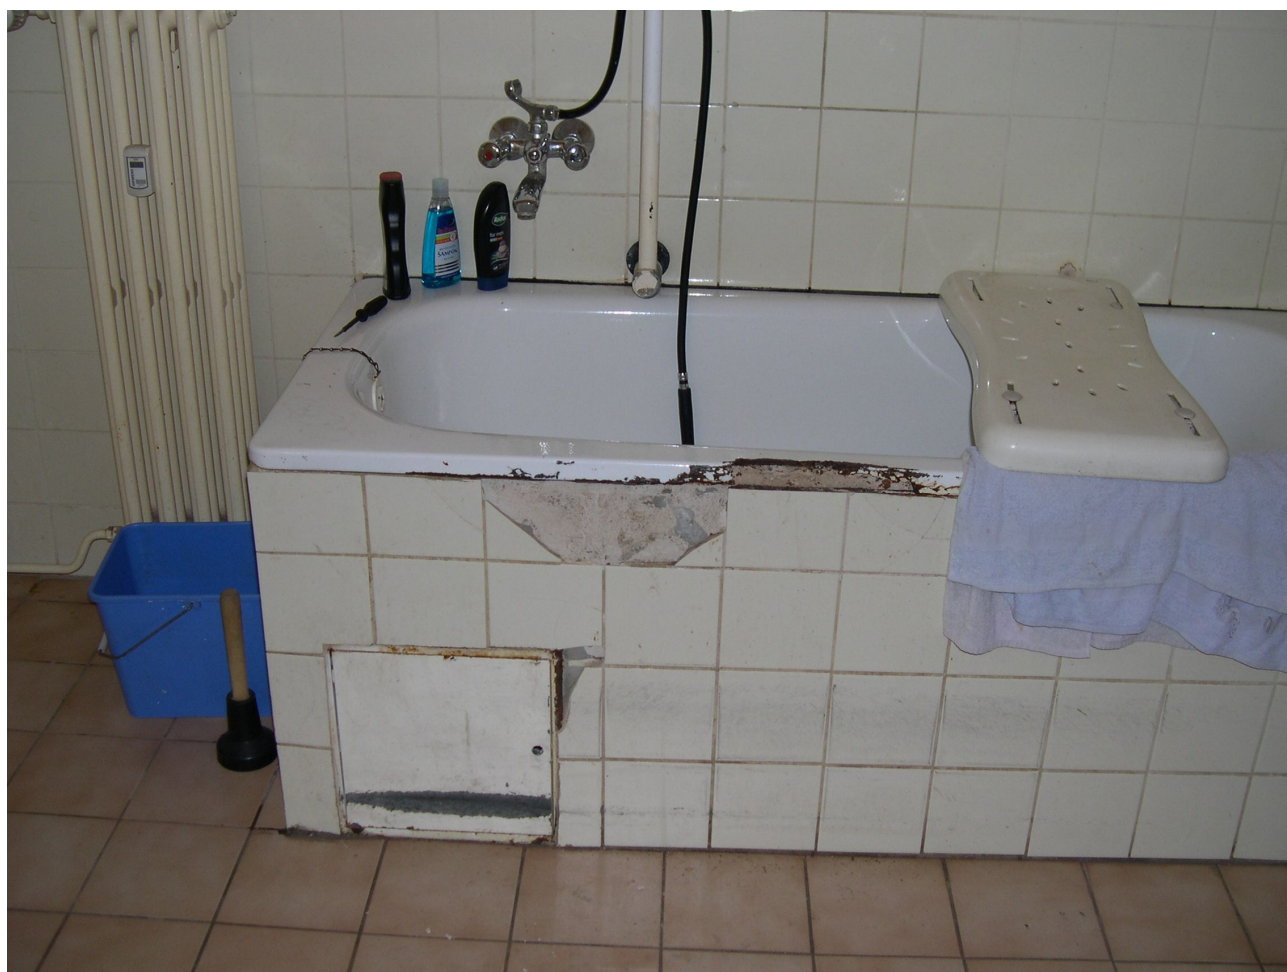
stávající stav vany, madla a revizních dvířek

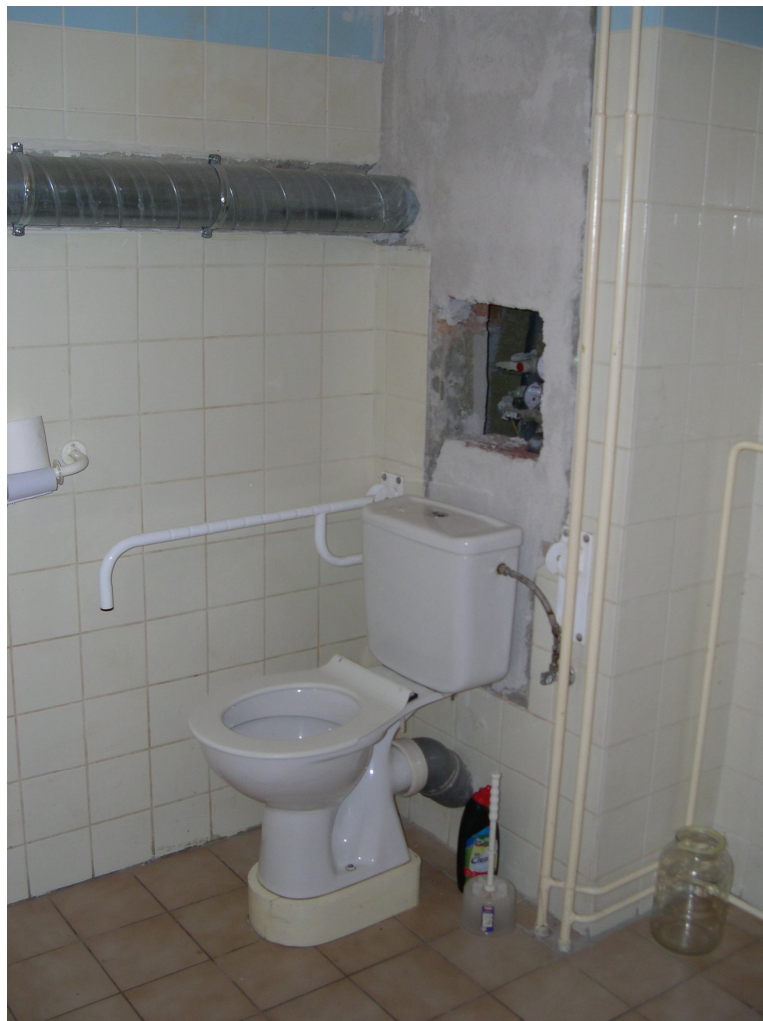
pohled na klozet s madly, revizní otvor, VZT potrubí vedené po povrchu

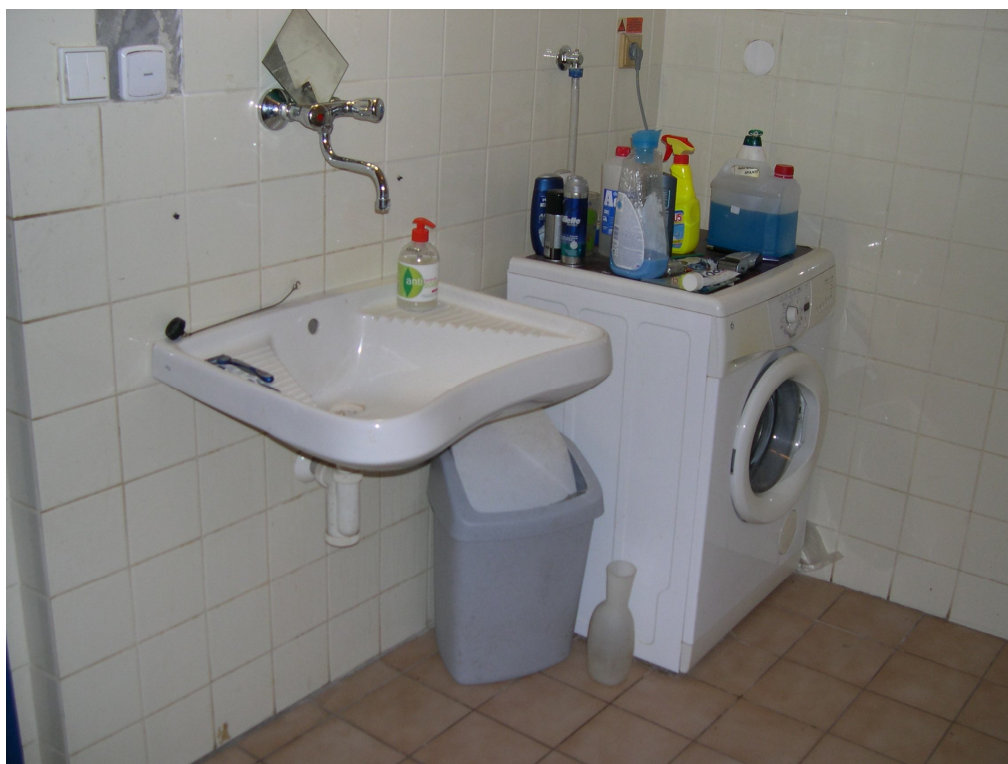
pohled na umyvadlo a pračku vedle vstupních dveří do sociálního zařízení

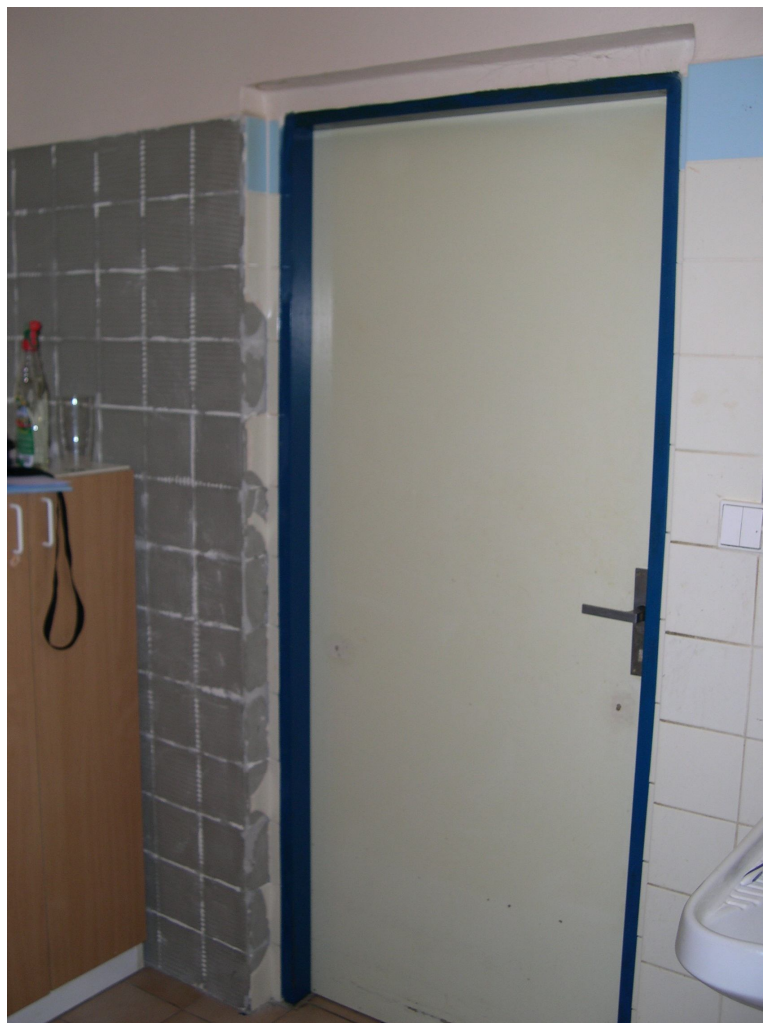
Vstupní dveře do sociálního zařízení

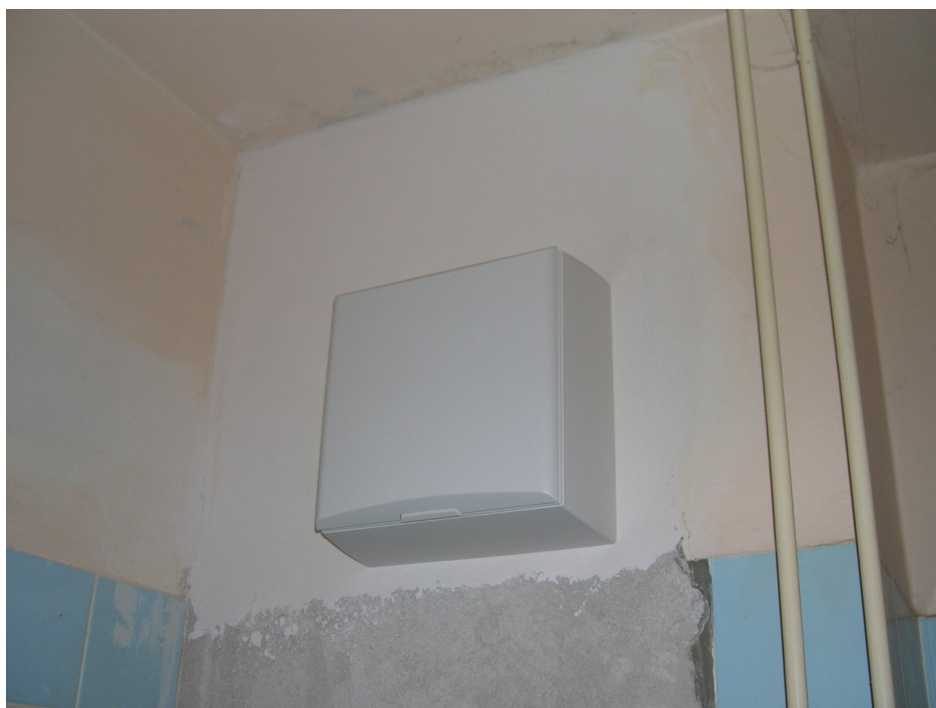
VZT zařízení na stěně za klozetem

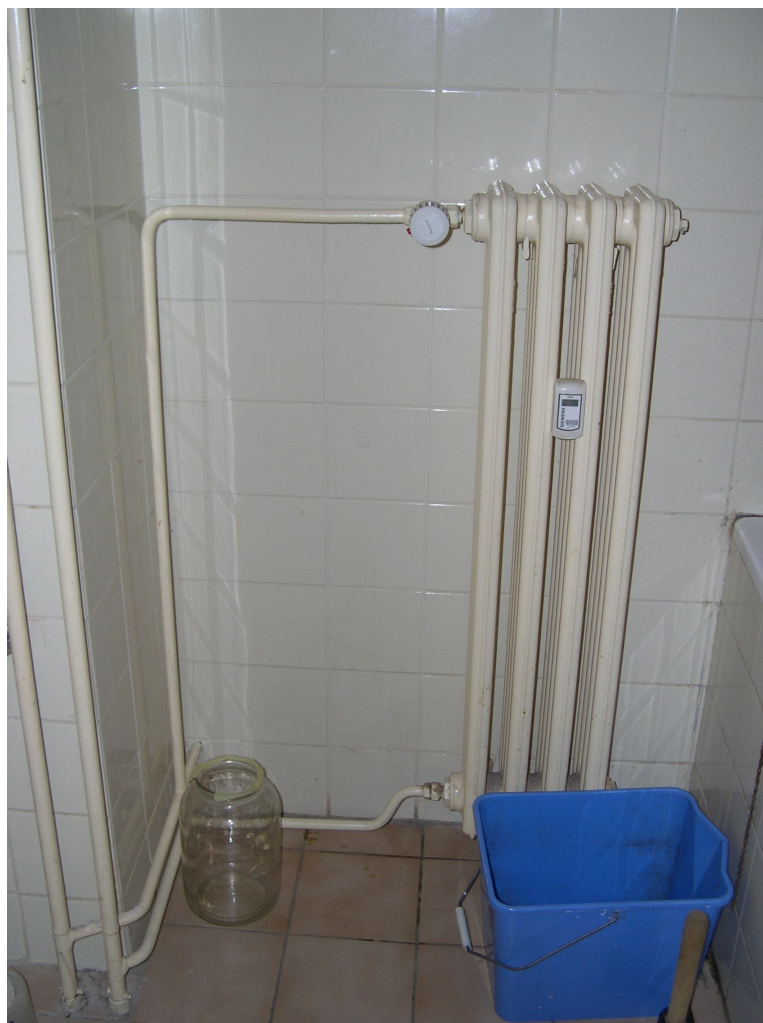
žebrový ocelový radiátor vedle vany

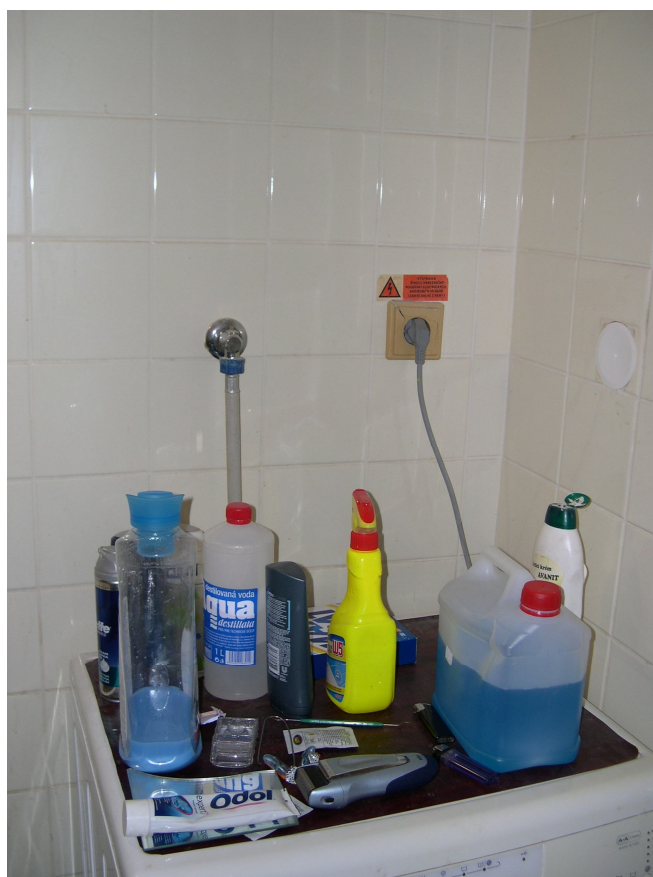
příprava pro pračku – STV + el.
